## 第2回 品川区地域交通検討会

- 区内バス停の利用環境に関する調査について
- 新規道路整備に伴う交通環境変化への対応について(ケーススタディ)

平成26年10月15日(水)  
品川区

## 検討テーマ① 区内バス停の利用環境に関する調査

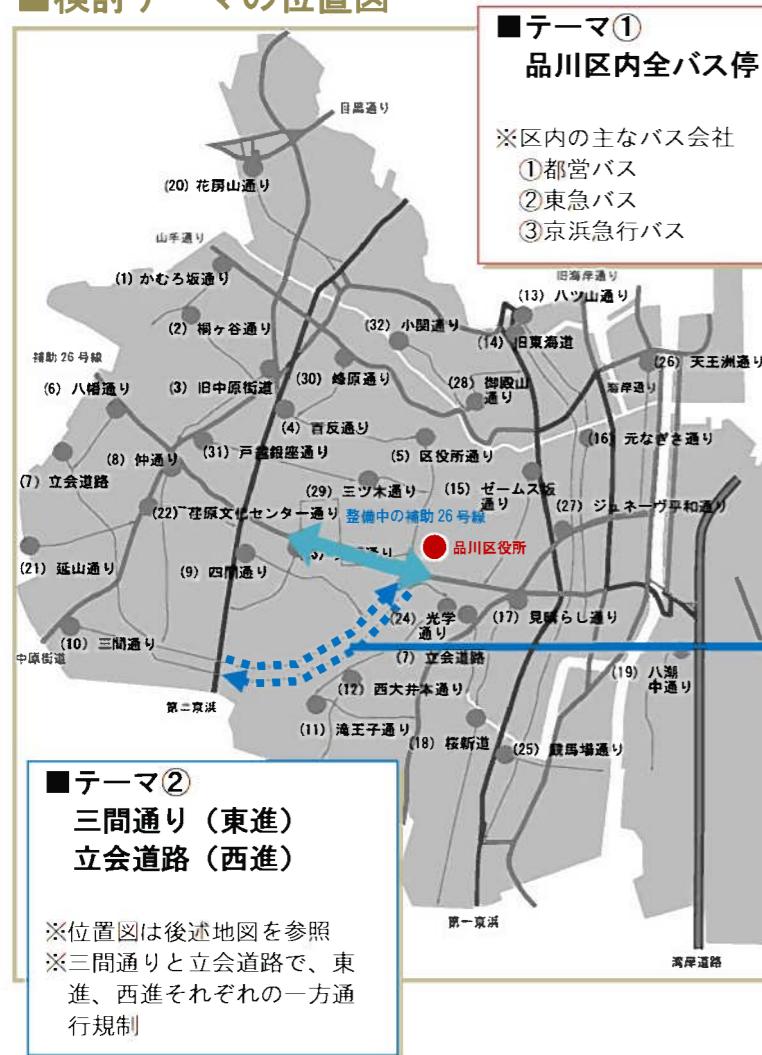
### ■検討テーマの位置図

■  
テーマ  
1

区内バス停の利用環境に関する調査

■  
テーマ  
2

新規道路整備に伴う交通環境変化への対応について（ケーススタディ）

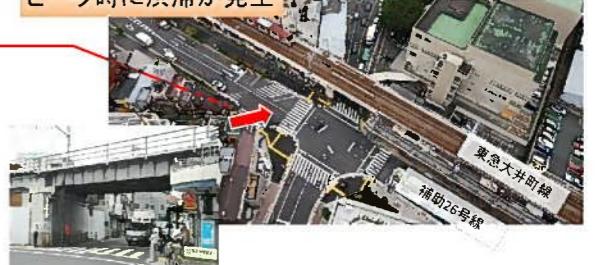
- 東西方向の補助 26 号線と、南北方向の補助 163 号線の交わる「区役所前交差点」（右図）は、ピーク時に渋滞が発生する道路。
- ※右図：補助 163 号線事業説明会資料（H26.8）より抜粋
- その要因の一つに、東進の一方通行である三間通り（図中赤矢印）の流入がある。
- 将来の東西交通量の増加への対策を講じることが必要であり、一方通行規制の方向等、抜本的な対策を含めた検討が必要。

歩道が狭く危険

ピーク時に渋滞が発生

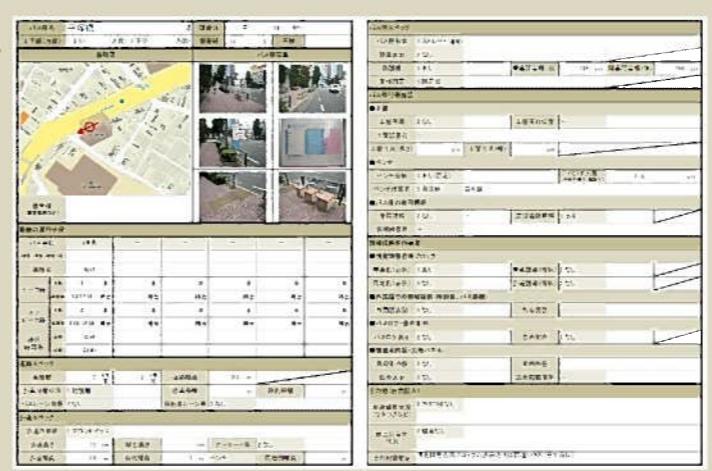
- 区内の全てのバス停について、道路構造、バリアフリー、休憩施設等の整備状況を調査しました。
- 調査により明らかとなった現状の課題を以下に整理します。

- ・視覚障害者用誘導ブロック設置状況
- ・バス停形状、防護柵、乗降口幅員
- ・歩道環境（幅員、段差、歩車道分離）
- ・上屋、ベンチ等バス待ち環境
- ・バス運行時間帯、運行ダイヤ …など
