### 課題③ 交通弱者への情報提供方法の現状

### ■現況課題のまとめと今後の検討方針

## 検討テーマ② 新規道路整備に伴う交通環境変化への対応について（ケーススタディ）

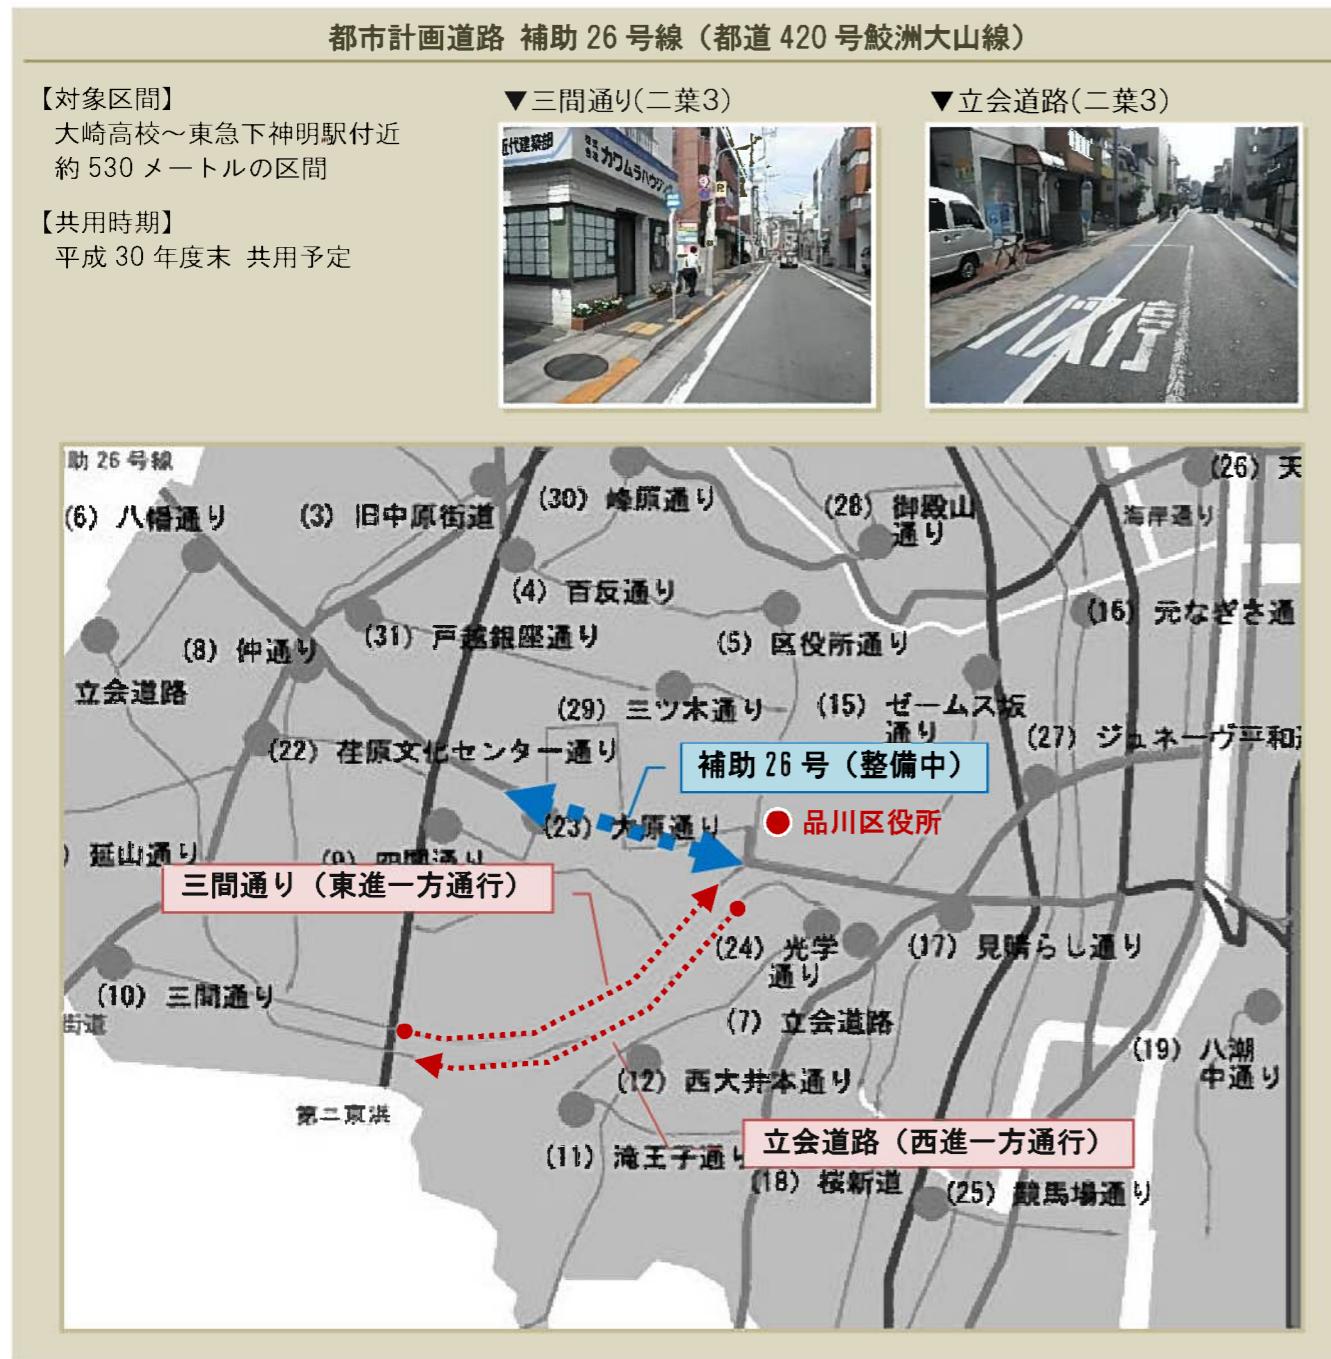
- 東急大井町線と並行する補助 26 号線（東京都道 420 号 鮫洲大山線）は、国道 1 号と国道 15 号を接続する東西幹線道路となる。
- 一方で、変則的な 5 差路交差点である品川区役所前交差点の交通混雑への対策が課題となる。
- この課題への対応策の一つとして、**三間通り及び立会道路の一方通行規制を逆方向**にする方法が考えられる。

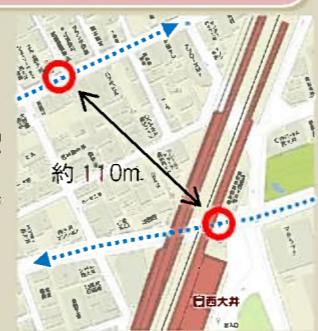
- 一方通行の方向に合わせて、東急バス 井 01 系統が循環運行しています（毎時 3~6 本）。
- 循環方向の変更に伴い、交差点、車庫出入り等の車両運用、バス停位置の変更等の調整が必要です。
